***Vurdering av Hedalen mølle***

***I Sør – Aurdal***

***Tilstand og forslag til utbedring.***

**Rapporten er utarbeida av bygningsvernrådsgjevar ved Valdresmusea**

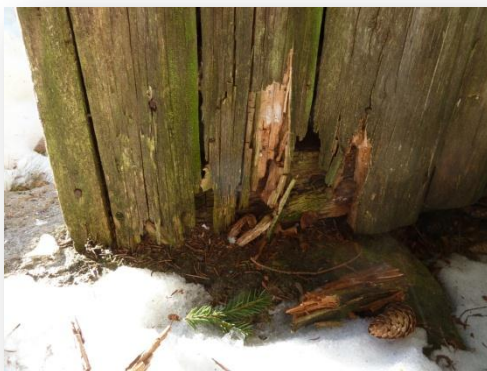
Skålen er i bra stand, men har, på grunn av at det er liten klaring til bakken, mindre råteskader i nederkant av panel. Det kan også vera råte i botnsvill mot nord, men dette var vanskeleg og konstantera ved befaringa fordi at det er mykje ved i skålen.

*Det er litt råte i panel, og truleg også i botnsvilla her.*

- Jekka opp heile skålen, og slik skapa betre avstand til bakken.
- Skifte/skøyte råteskadd panel.
- Eventuelt skøyte botnsvill mot nord.
- Hogge tre på nordsida.

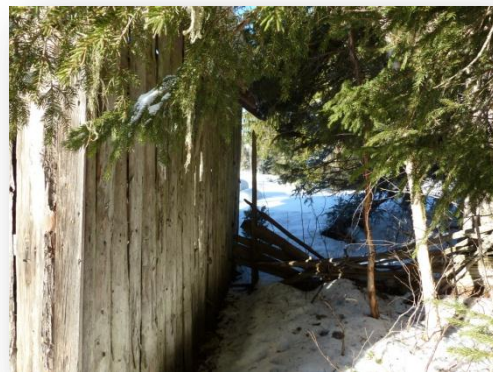
Skogen står for tett inntil på nordsida.

*Skogen står for tett inntil.*

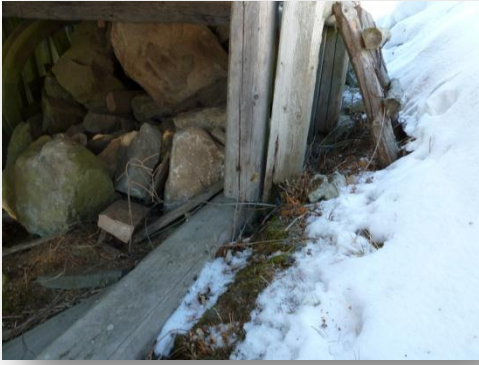
Det er fare for at det er råte i bæringa som ligg på bakken.

*Truleg er det råte i bæringa her, slik at ei utskifting kan vera nødvendig.*

- Heile veggen må jekkast opp. Det må skapast avstand mellom bakken og treverket. Det må vurderast om botn –bæringa må skiftast.
- Overflatevatn må avskjerast.
- Laftestein under nord austre hjørne må stabiliserast.
- ”Omramma” må kappast i nedrekant, og anten skøytast eller det kan leggest gode beresteinar under.
- Jordtrykket vert redusert når veggen vert jekka opp, men det kan også vera nødvendig å fjerne noko jordmasse.

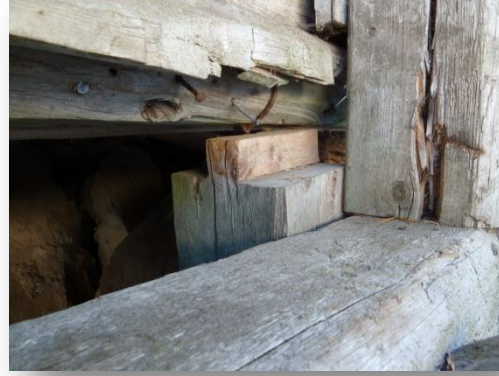
Bæringa under veggen verkar for å ha sige noko. Ein av stolpane har glidd ut av tappholet sitt. Det er ei viss fare for press frå jordbakken her.

*Bæringa har sige, slik at tappen har sleppt.*

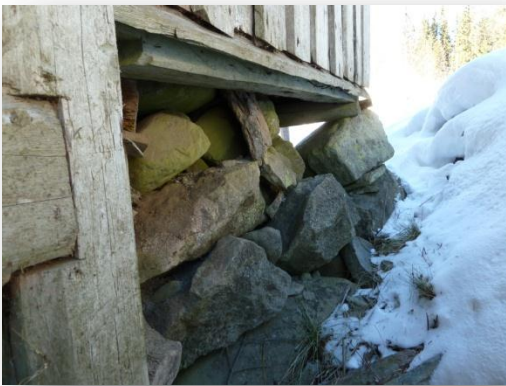
Hjørne mot nord aust står på ein laftestein som er noko ustabil.

*Hjørnesteinen er ustabil og må sikrast. Resten av muren på bilete er for turkepanna og har ingenting med veggen å gjera.*

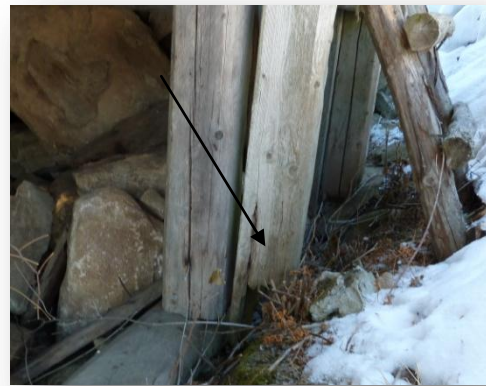
”Omramma” (understøtting for ei gåbru inn i andre høgda?) rundt døra i fyrste høgda har råteskadar i botnen.

*Døra i fyrste høgda har ei kraftig omramming, denne er roten nedst.*

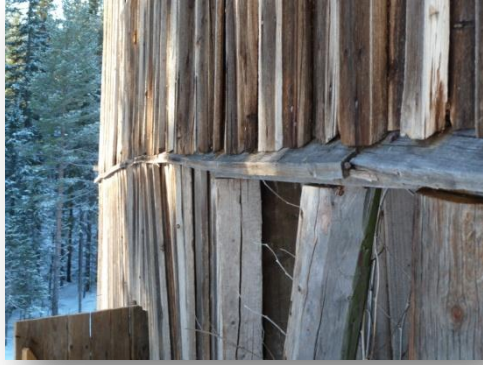
Denne veggen heng i både hjørne, og er dermed høgast ved døra. Men også her verkar han for å liggja djupt i terrenget, og det er litt råte på panelet her. Også på panelet på hjørne aust/sør er det litt råte.

*Veggen heng i både hjørne og må jekkast opp.*

- Veggen må jekkast opp i både hjørner.
- Panelet må spunsast etter behov.
- Det må skapast hald mellom skråspenn og stolp.
- Det bør setjast på skråspenn også på stolpen på hjørne mot nord.
- Feste att panel.
- Skifte hengsler på døra til ein "eldre"variant.
- Plattingen ved døra må demonterast så mykje som nødvendig for og skapa stabilitet i denne att.

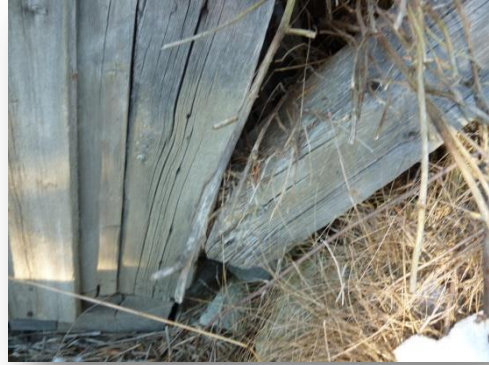
Skråspennet på stolpen til høgre for døra har slept taket, på hjørnestolpen mot nord er det ikkje skråspenn.

*Skråspennet må få bedre hald i stolpen.*

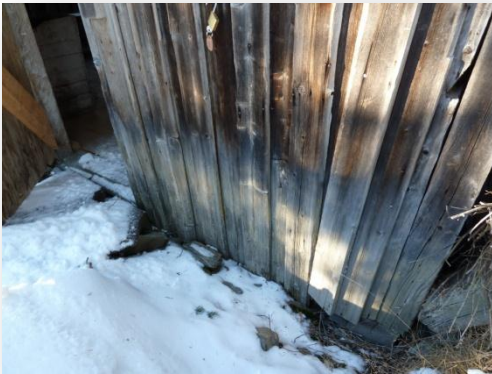
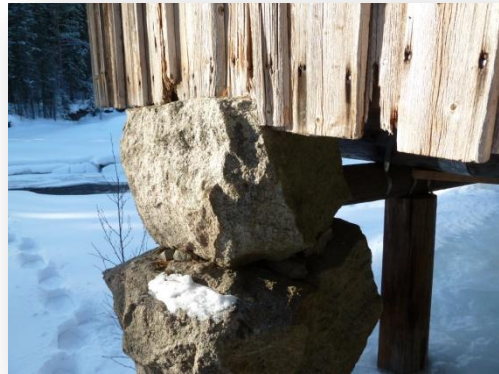
*Det er litt råte i nederkant panel på desse to plassane.*

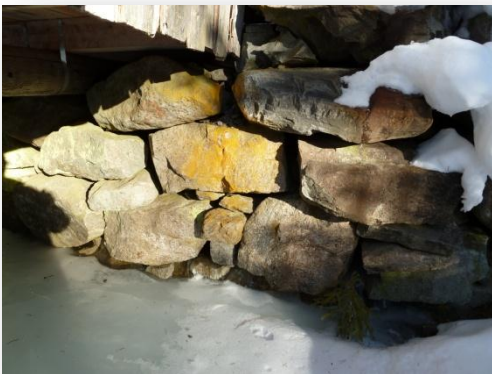
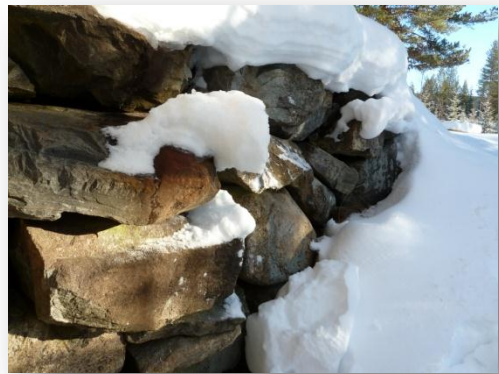
Murplattingen som er utanfor døra er i ferd med å gli ut. Muren under huset verkar for å vera stabil.

*Fundamentet ved døra er i ferd med å gli ut og må stabiliserast.*

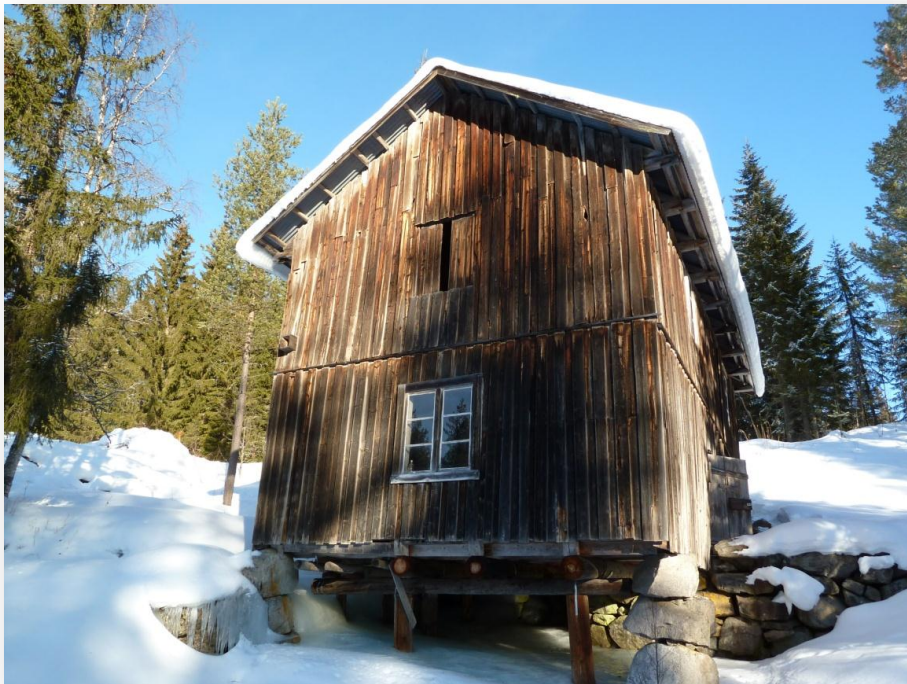
*Veggen mot sør.*

I seg sjølv er denne veggen bra, men han vert pressa ut i etasje – skille mellom fyrste og andre høgda. Litt av panelet har losna.

Glaset manglar kitt.

- Når hjørna vert jekka opp vil, på grunn av skråspenna i veggen, utpressinga i etasjeskille bli pressa tilbake. Men det er lite truleg at dette vil vera nok til å få ein rett vegg, i tillegg kan noko strammast inn med taljer og wire, men det er lite sannsynleg at det let seg gjera å få inn att alt. Dette må ein leva med.
- Feste panel.
- Kitte glas.

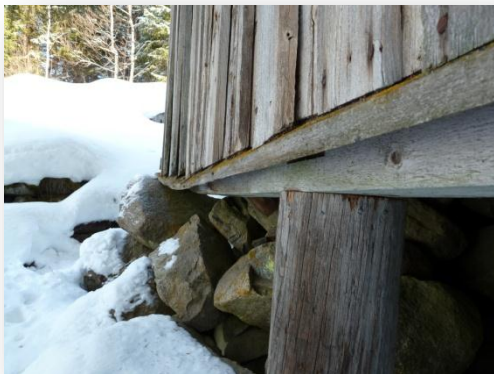
Det står ein "ny" stolpe på midten på øvre delen. Likevel er dette punktet svært lågt. Det er også råte i vassbrettet på dette punktet.

*Veggen heng mykje her og må strammast opp.*

- Skifte panel etter behov.
- Fjerne treet.
- Stramme opp midten av øvre delen av veggen.
- Skifte det som er nødvendig av vassbrettet.

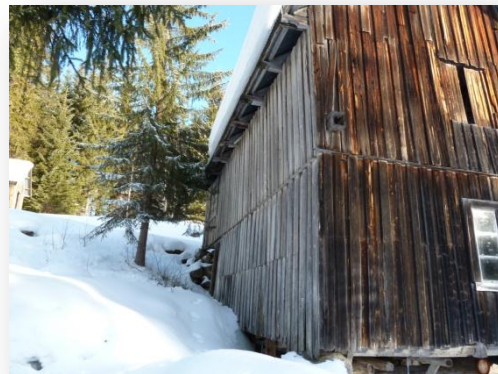
Det står eit tre for nær veggen.

*Treet står for nær huset og må fjernast.*

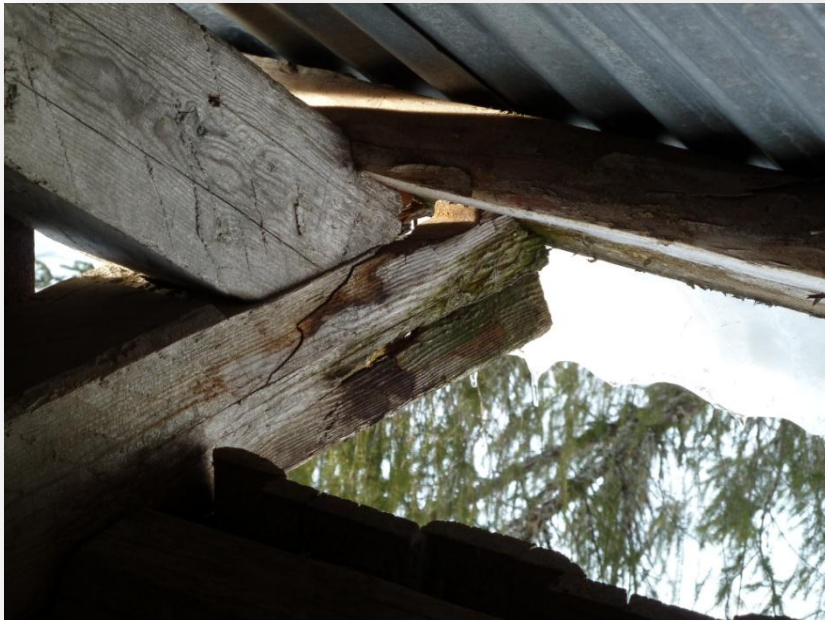
Platene har for lite utstikk i forhold til fremre lekta, som er eit 1" x 6" bord, slik at dette i stor grad har rotna. Det er også råteskader på nokre av sperre –endane.

*Det er råte i nokre av sperre – endane.*

- Bordet som ligg som den fremre lekta må skiftast etter behov. Ho må trekkjast inn for å hindra vidare oppråtning.
- Dei sperre – endane som har råte må skøytast.

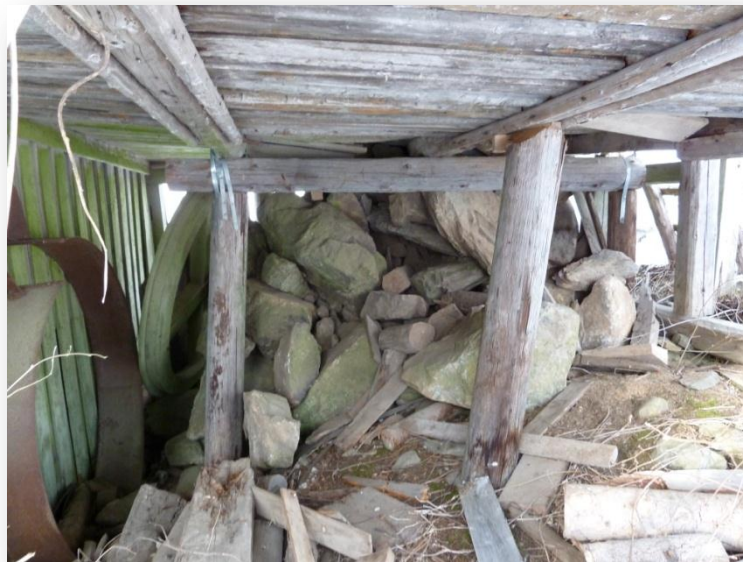
Stolpane under golvåsane på øvre delen er svært skakke.

Det store fundamentet for turkepanna har falt heilt saman.

*Fundamentet for turkepanna må murast om og det må til betre understøtting for golvåsane.*

- Det er satt opp nye stolpar under golv –åsane i fyrste høgda, under sjølve mølle –delen. Dette er gamle kreosotbehandla lys –stolpar, som frå eit restaureringsynspunkt kanskje ikkje burde vore brukt, men som reint praktisk er hensiktsmessig i og med at dei er svært bestandige mot den påkjenninga dei får . Dette gjeld også for golv –åsane her.
- Øvre delen av mølla må jekkast opp, og det må gravast vekk ein del masse for å minske jord –presset.
- Overflatevatnet må leiast vekk.
- Det må til nye haldsteinar under fleire av bærepunkta.
- Stolpane under golvåsane på øvre delen må sikrast, betre fundament og skråband.
- Fundamentet for turkepanna må takast ned og murast opp att.

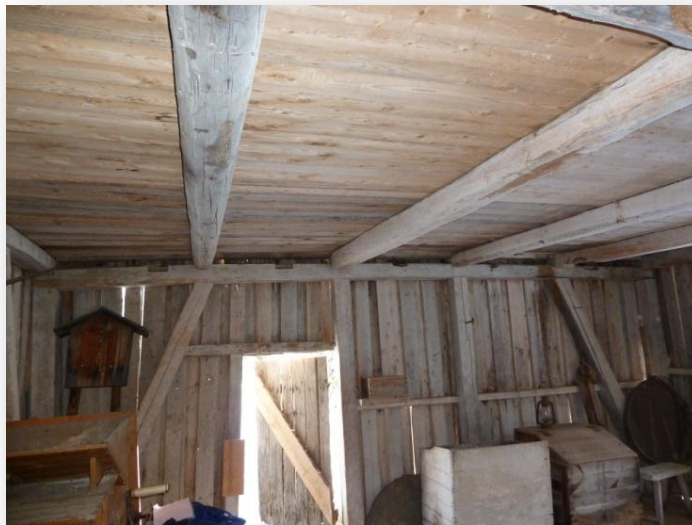
Det er lagt nye golv i sjølve møllerrommet. Det er også skifta botnsvilla mot vest. Botnsvilla mot nord har råteskader. Veggen mot aust heng i både endar.

*Veggen mot aust heng i endane.*

- Skøyte botnsvill mot nord.
- Jekke opp veggen mot nord i både endar.

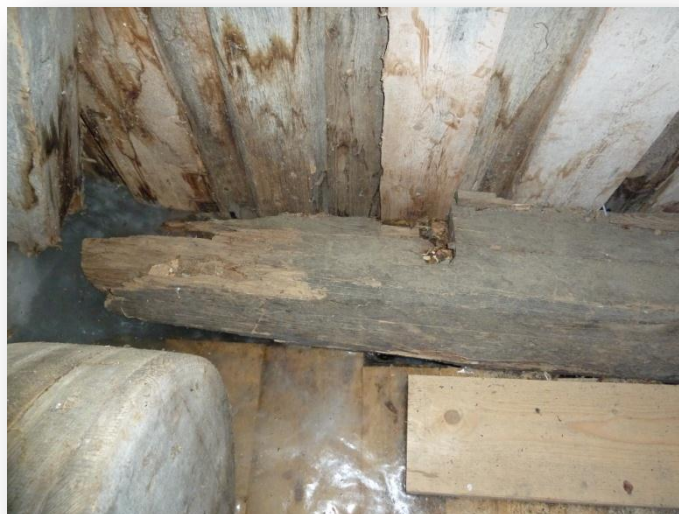
*Råte i svilla mot nord.*

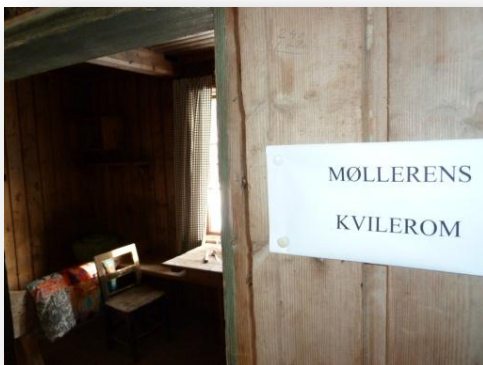
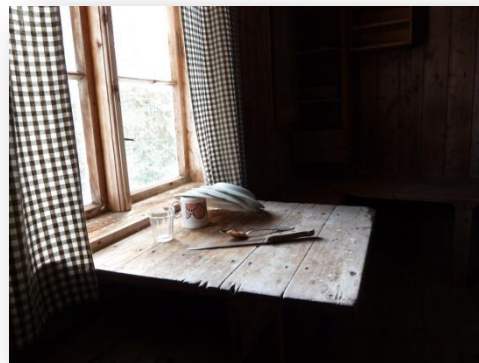
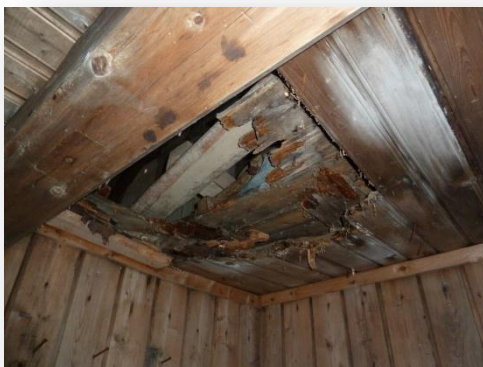
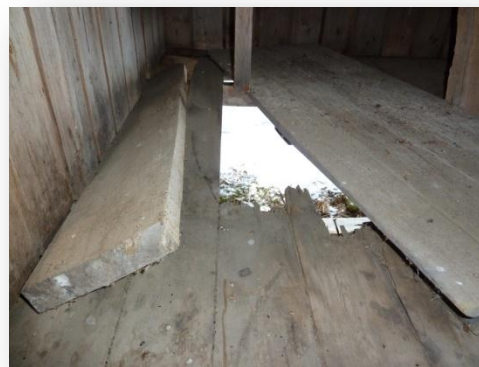
Det har vore taklekkasje som har forårsaka store råteskader i himling og golv.

*Råte i himling og golv i kvilerommet.*

- Skifte himlinga i feltet mot nord. Må leggjast inn same type panel som det som er der i dag.
- Reparera golvet.

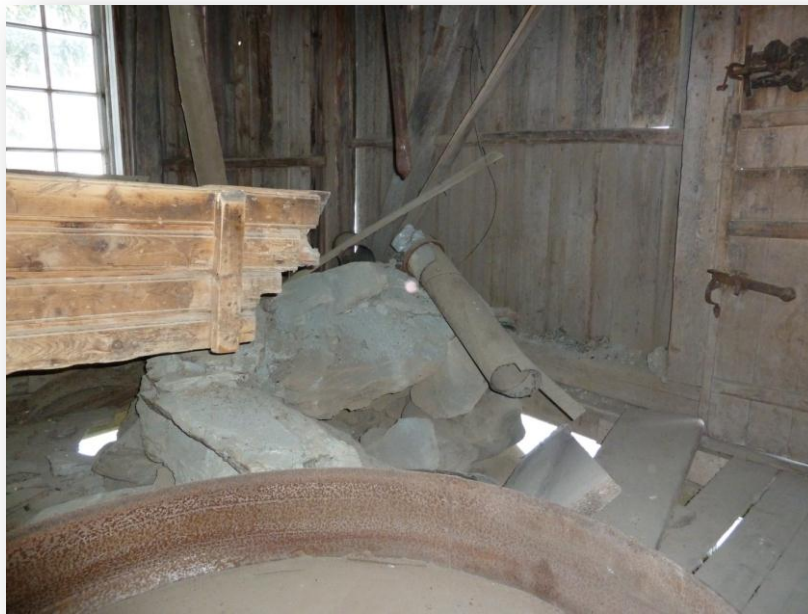
Fundamentet for turkepanna er svært dårleg, panna er sikra ved at ho er lagt på golvet ved sidan av. Golvet er av denne grunn vanskeleg å sjå, men det kan vera skader i dette.

*Det er mykje arbeid her før det kan turkast korn att.*

- Mure oppatt fundamentet.
- Setja på plass att turkepanna.
- Eventuelt reparera golvet.
