***Vurdering av Hedalen mølle***

***I Sør – Aurdal***

***Tilstand og forslag til utbedring.***

**Rapporten er utarbeida av bygningsvernrådsgjevar ved Valdresmusea**

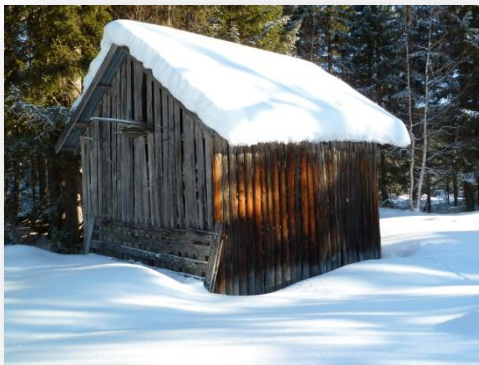
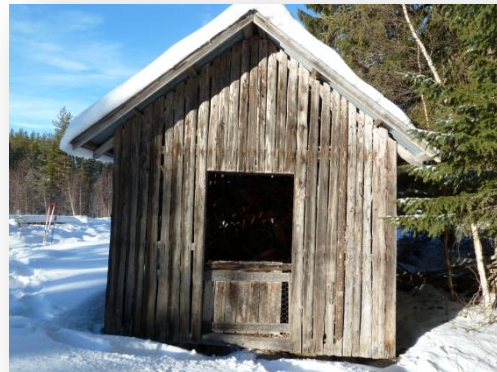
Skålen er i bra stand, men har, på grunn av at det er liten klaring til bakken, mindre råteskader i nederkant av panel. Det kan også vera råte i botnsvill mot nord, men dette var vanskeleg og konstantera ved befaringa fordi at det er mykje ved i skålen.

*Eit fint lite hus som absolutt høyrer med i heilheita på staden.*

- Jekka opp heile skålen, og slik skapa betre avstand til bakken.
- Skifte/skøyte råteskadd panel.
- Eventuelt skøyte botnsvill mot nord.
- Hogge tre på nordsida.

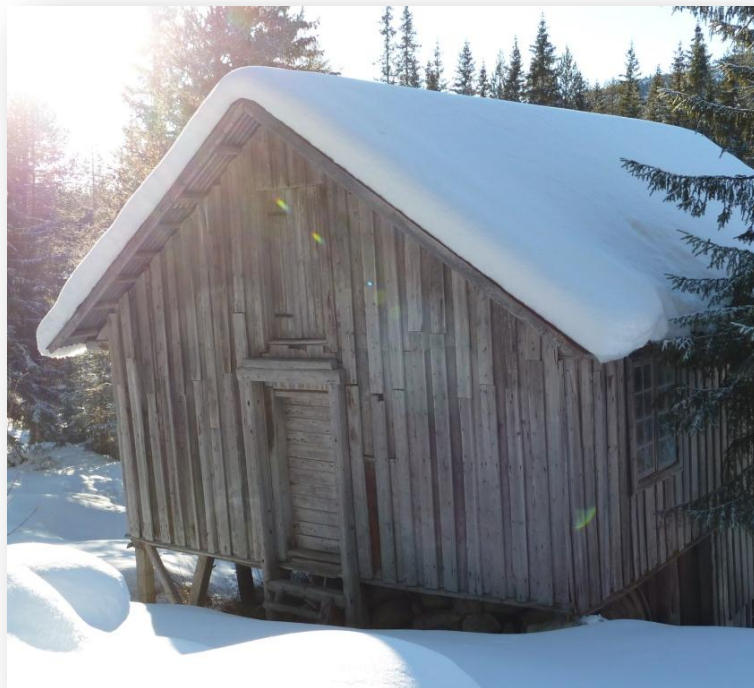
*Veggen mot nord.*

Sjølve veggen står høgt og fritt og er i bra stand. Han er panela med over – og underliggarar, og det er brukt mykje stubb.

Bæringa under veggen verkar for å ha sige noko. Ein av stolpane har glidd ut av tappholet sitt. Det er ei viss fare for press frå jordbakken her.

Det er fare for at det er råte i bæringa som ligg på bakken.

Hjørne mot nord aust står på ein laftestein som er noko ustabil.

”Omramma” (understøtting for ei gåbru inn i andre høgda?) rundt døra i fyrste høgda har råteskadar i botnen.

- Heile veggen må jekkast opp. Det må skapast avstand mellom bakken og treverket. Det må vurderast om botn –bæringa må skiftast.
- Overflatevatn må avskjerast.
- Laftestein under nord austre hjørne må stabiliserast.
- ”Omramma” må kappast i nedrekant, og anten skøytast eller det kan leggest gode beresteinar under.
- Jordtrykket vert redusert når veggen vert jekka opp, men det kan også vera nødvendig å fjerne noko jordmasse.

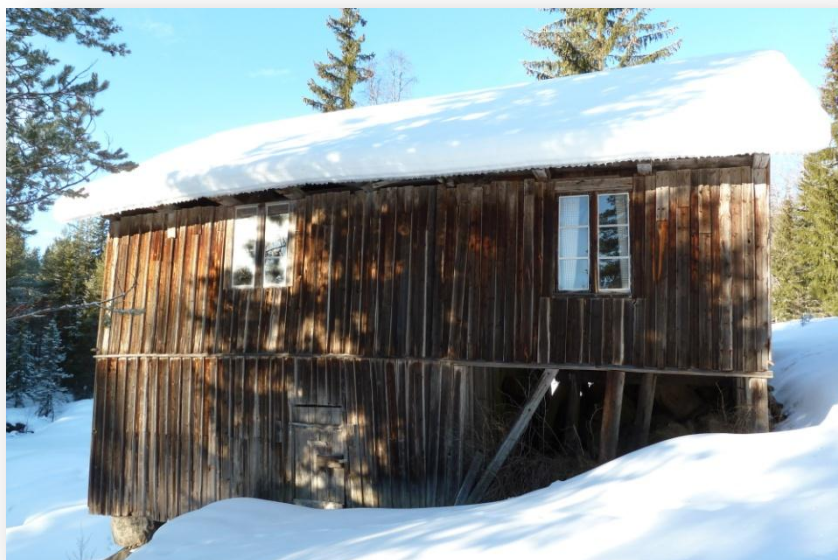
*Veggen mot aust.*

Denne veggen heng i både hjørne, og er dermed høgast ved døra. Men også her verkar han for å liggja djupt i terrenget, og det er litt råte på panelet her. Også på panelet på hjørne aust/sør er det litt råte.

Skråspennet på stolpen til høgre for døra har slept taket, på hjørnestolpen mot nord er det ikkje skråspenn.

Noko av panelet har losna.

Murplattingen som er utanfor døra er i ferd med å gli ut. Muren under huset verkar for å vera stabil.

- Veggen må jekkast opp i både hjørner.
- Panelet må spunsast etter behov.
- Det må skapast hald mellom skråspenn og stolp.
- Det bør setjast på skråspenn også på stolpen på hjørne mot nord.
- Feste att panel.
- Skifte hengsler på døra til ein "eldre"variant.
- Plattingen ved døra må demonterast så mykje som nødvendig for og skapa stabilitet i denne att.

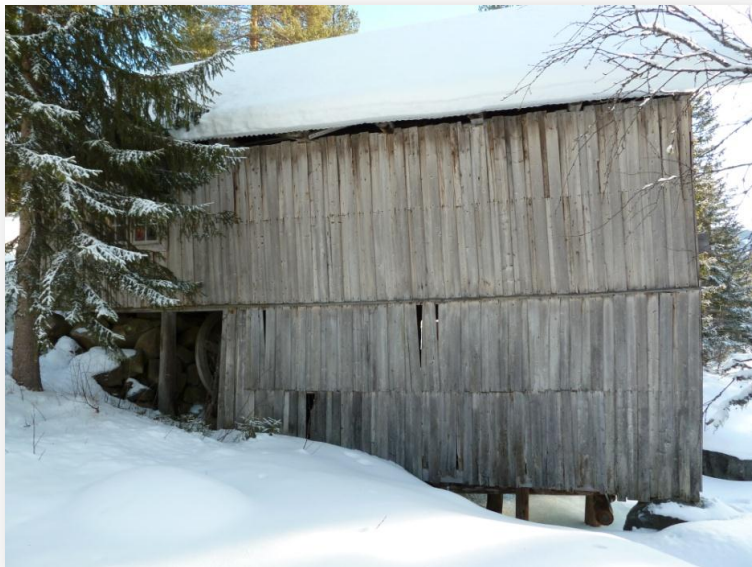
*Veggen mot vest.*

Det var mykje snø ved denne veggen ved befaringa, så han var litt vanskeleg å sjå, men det er truleg noko råte på panel i botn.

- Skifte panel etter behov.
- Fjerne treet.
- Stramme opp midten av øvre delen av veggen.
- Skifte det som er nødvendig av vassbrettet.
